## **Dopravní průzkum v obci Hrobce**

**říjen 2021**

**Dopravní průzkum v obci Hrobce**

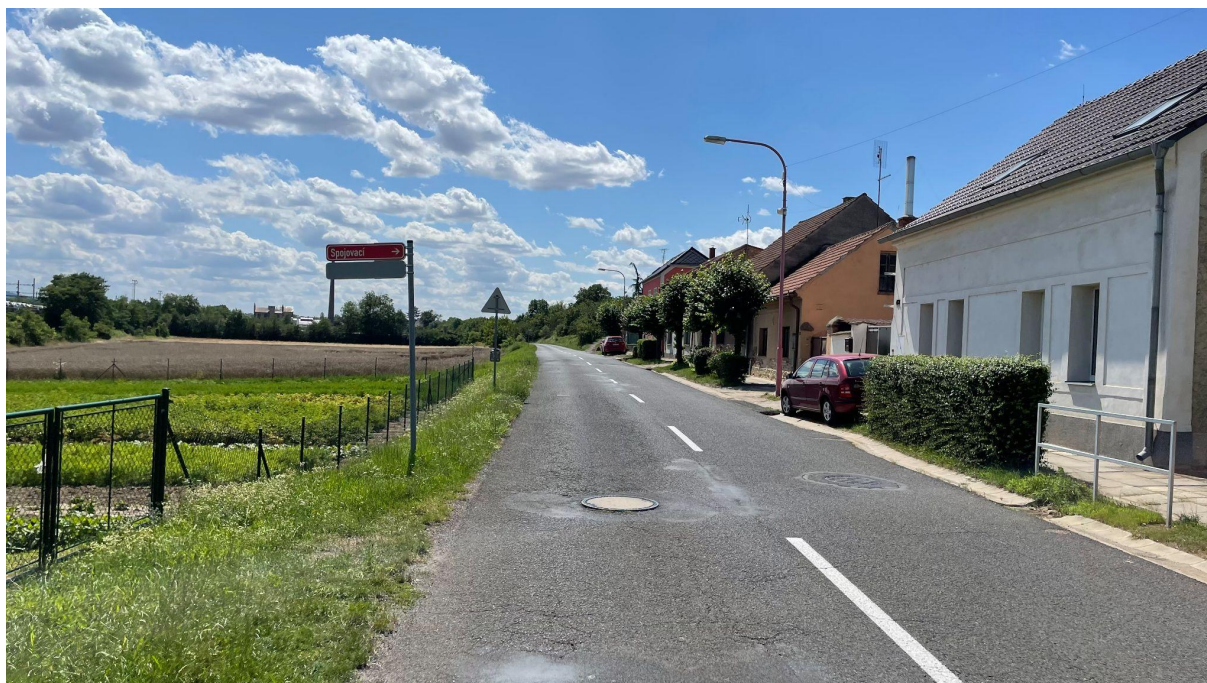
Obrázek 1: Fotografie řešené lokality

Měřicí zařízení bylo umístěno na konci výše zmíněného jednostranně zastavěného úseku a na vjezdu do oboustranné zástavby, kde sice stále platí přítomnost bariéry tvořené železnicí, ale kde je již žádoucí, aby projíždějící vozidla dodržovala nejvyšší dovolenou rychlost.

Lokalita pro měření byla vybrána na základě komunikace se starostkou města Hrobce Ing. Kateřinou Hlaváčovou. Měřicí zařízení bylo umístěno na ulici Hlavní přibližně 110 metrů za vjezdem do obce (příjezd od Židovic). Jedná se o relativně dlouhý rovný úsek komunikace značně charakteristický svým umístěním paralelně s železniční tratí, mezi nimiž se nachází fyzická bariéra ve formě plotu. Nepředpokládá se tedy významný počet přebíhajících chodců, jelikož se na straně železnice nenachází žádný cíl cesty kromě místních polí. Druhá strana komunikace (západní) se po celé své délce vyznačuje zástavbou a před ní chodníkem, který je od vozovky prostorově oddělen přibližně metr širokým pruhem zeleně tvořené stromy, živým plotem a květinami, což opět zvyšuje bezpečnost a komfort pro pěší. Úsek je vybaven veřejným osvětlením a na jeho délce se nachází řada samostatných sjezdů. Zde může zeleň v případě zanedbané údržby omezovat rozhledové poměry vyjíždějících vozidel.

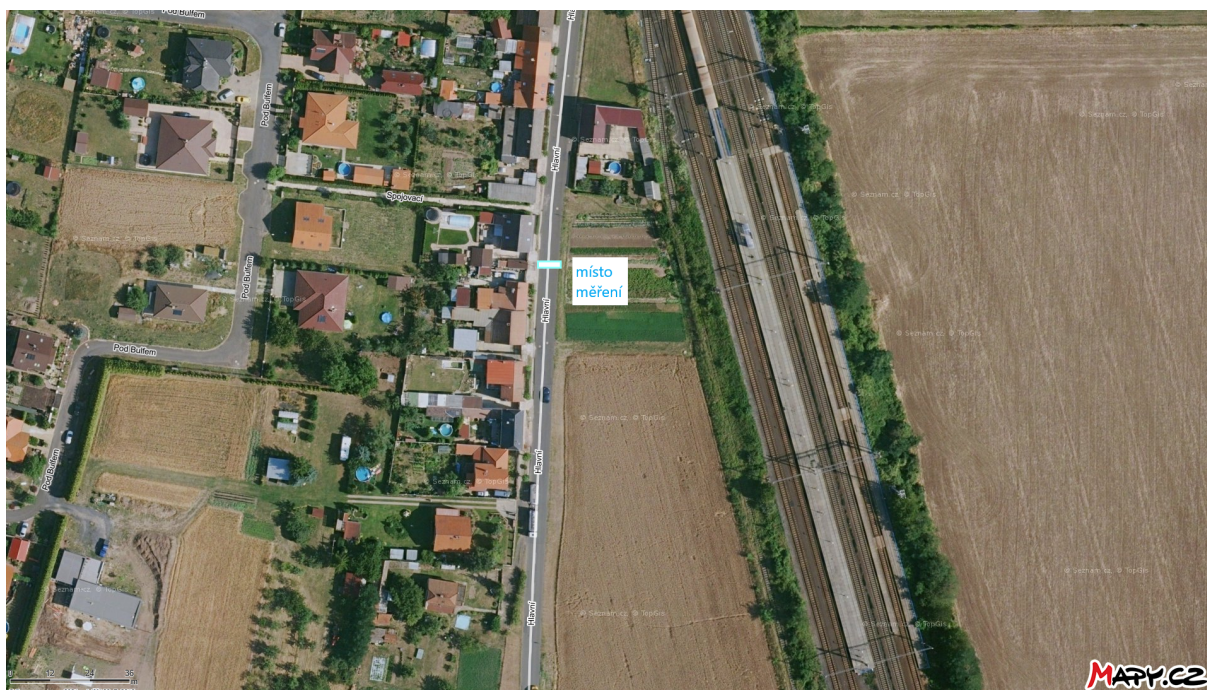
Obrázek 2: Umístění měřeného místa v mapě

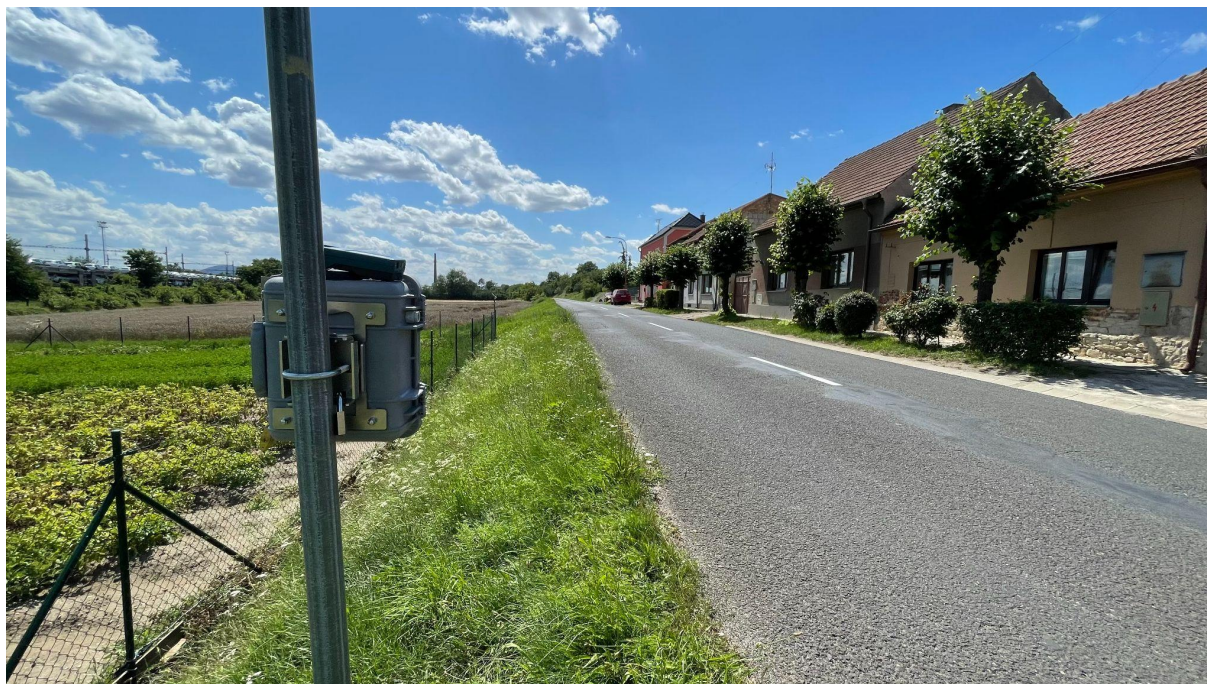
Obrázek 3: Fotografie umístění a směru měřicího zařízení

Pro měření byl použit mikrovlnný dopravní detektor RTB Topo.box. Zařízení měří vozidla v obou směrech. Mimo rychlosti vozidel byla detekována také kategorie projíždějících vozidel v následujících kategoriích:
